DADOS DA SONDAGEM

CLIENTE:	AE3 Engenharia e Arquitetura LTDA	FURO:	ST - 0001
OBRA:	Implantação - Estrada São João	COTA (m):	0,21m a 2,02m
LOCAL:	Cianorte / PR	COORDENADAS:	
DATA:	13/06/2022

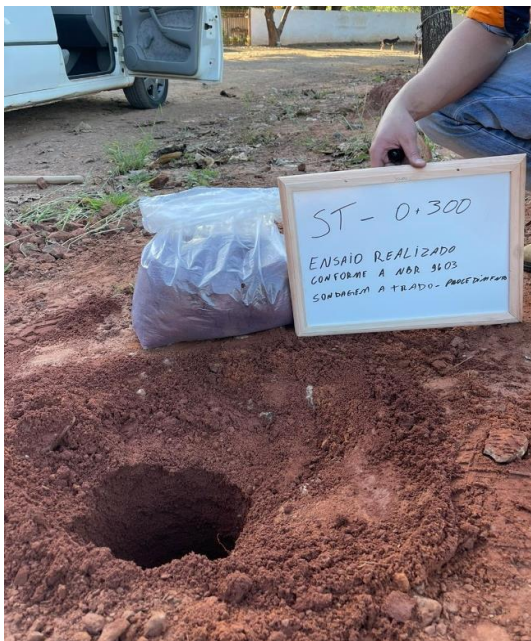
CLIENTE: AE3 Engenharia e Arquitetura LTDA **FURO:** ST - 0002
OBRA: Implantação - Estrada São João **COTA (m):** 0,40m a 2,04m
LOCAL: Cianorte / PR **COORDENADAS:**
DATA: 13/06/2022

AMOSTRA COLETADA	PROFUND. CAMADA (m)	PERFIL GEOLÓGICO	N.A (m)	ENSAIO "IN SITU"		DESCRIÇÃO DO MATERIAL	REGISTRO FOTOGRAFICO
				Umidade (%)	Densidade Máx. (g/cm³)		
						SILTE ARGILOSO	
1	0,40						
	2,04			10,8	1,881	Argila Arenosa Vermelha

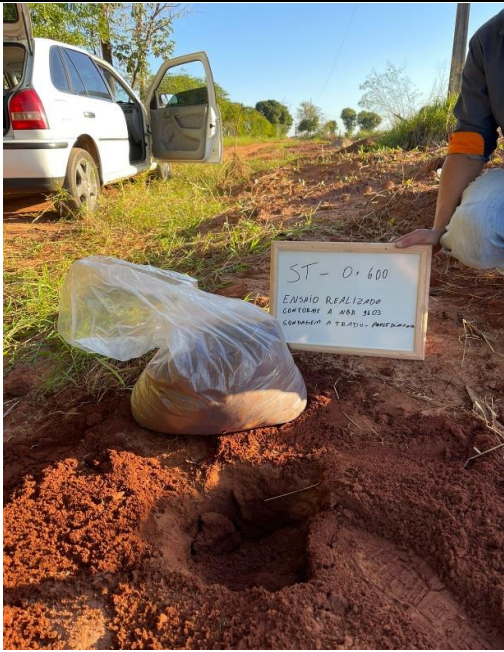
CLIENTE: AE3 Engenharia e Arquitetura LTDA **FURO:** ST - 0003
OBRA: Implantação - Estrada São João **COTA (m):** 0,37m a 1,96m
LOCAL: Cianorte / PR **COORDENADAS:**
DATA: 13/06/2022

AMOSTRA COLETADA	PROFUND. CAMADA (m)	PERFIL GEOLÓGICO	N.A (m)	ENSAIO "IN SITU"		DESCRIÇÃO DO MATERIAL	REGISTRO FOTOGRAFICO
				Umidade (%)	Densidade Máx. (g/cm³)		
						SILTE ARGILOSO	
1	0,37						
	1,96			11,5	1,893	Argila Arenosa Vermelha

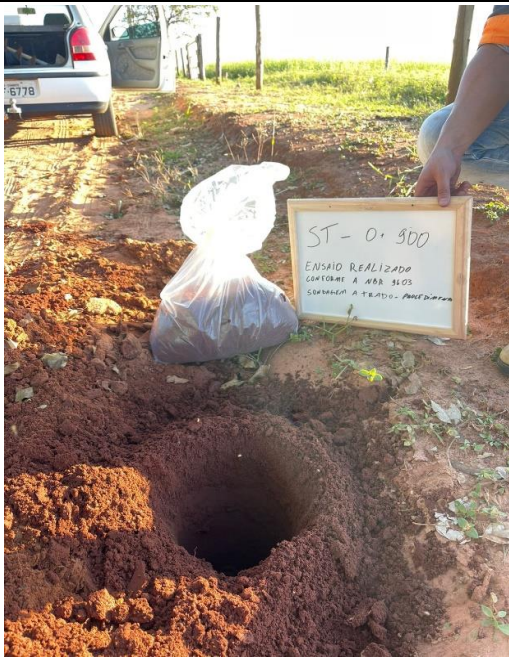
CLIENTE: AE3 Engenharia e Arquitetura LTDA **FURO:** ST - 0004
OBRA: Implantação - Estrada São João **COTA (m):** 0,25m a 2,03m
LOCAL: Cianorte / PR **COORDENADAS:**
DATA: 13/06/2022

AMOSTRA COLETADA	PROFUND. CAMADA (m)	PERFIL GEOLÓGICO	N.A (m)	ENSAIO "IN SITU"		DESCRIÇÃO DO MATERIAL	REGISTRO FOTOGRAFICO
				Umidade (%)	Densidade Máx. (g/cm³)		
	0,0					SILTE ARGILOSO

0,25						
	2,03			10,7	1,915	Argila Arenosa Vermelha
